Prüfbericht Rev.01

Betrifft: Prüfung eines Korrosionsschutzsystems

Aluminium EN AW 1050, IGP

Auftragsnummer: 45417-1 Rev.01

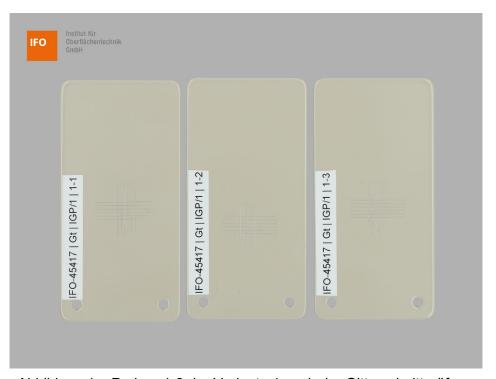
Variante 1 Prüfmuster 1 / IGP Probe "Gt 1-1"	Gitterschnittkennwert:	0
Variante 1 Prüfmuster 1 / IGP Probe "Gt 1-2"	Gitterschnittkennwert:	0
Variante 1 Prüfmuster 1 / IGP Probe "Gt 1-3"	Gitterschnittkennwert:	0

Abbildung 1 – Proben 1-3 der Variante 1 nach der Gitterschnittprüfung

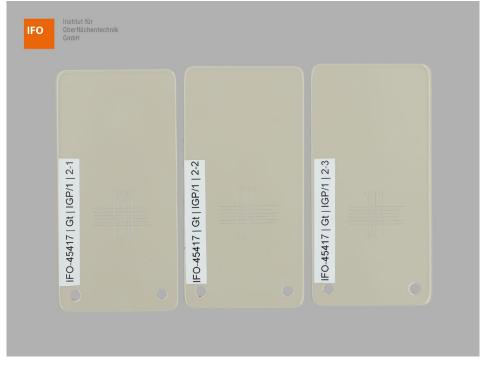
Variante 2 Prüfmuster 1 / IGP Probe "Gt 2-1"	Gitterschnittkennwert:	0
Variante 2 Prüfmuster 1 / IGP Probe "Gt 2-2"	Gitterschnittkennwert:	0
Variante 2 Prüfmuster 1 / IGP Probe "Gt 2-3"	Gitterschnittkennwert:	0
Variante 3 Prüfmuster 1 / IGP Probe "Gt 3-1"	Gitterschnittkennwert:	0
Variante 3 Prüfmuster 1 / IGP Probe "Gt 3-2"	Gitterschnittkennwert:	0
Variante 3 Prüfmuster 1 / IGP Probe "Gt 3-3"	Gitterschnittkennwert:	0
Variante 4 Prüfmuster 1 / IGP Probe "Gt 4-1"	Gitterschnittkennwert:	0
Variante 4 Prüfmuster 1 / IGP Probe "Gt 4-2"	Gitterschnittkennwert:	0
Variante 4 Prüfmuster 1 / IGP Probe "Gt 4-3"	Gitterschnittkennwert:	0

Abbildung 2 – Proben 1-3 der Variante 2 nach der Gitterschnittprüfung

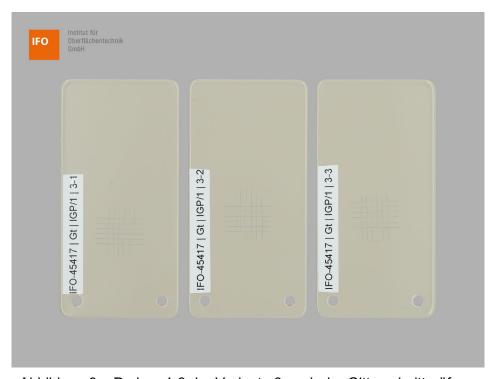
Abbildung 3 – Proben 1-3 der Variante 3 nach der Gitterschnittprüfung

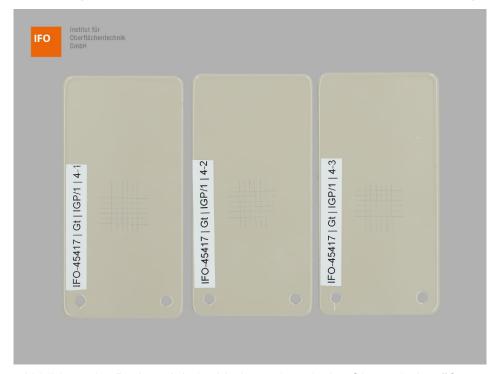
Abbildung 4 – Proben 1-3 der Variante 4 nach der Gitterschnittprüfung

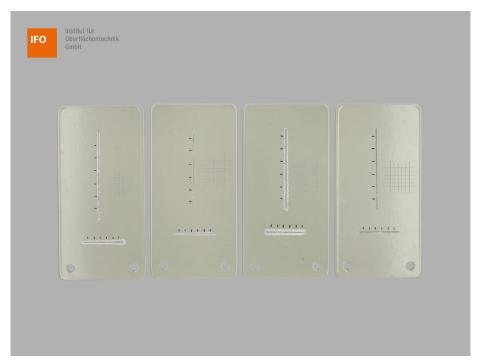
Probe:	<u>Prüfdauer:</u>	Ergebnis:	
		Blasengrad:	0(S0)
		Rostgrad:	Ri 0
Variante 1 Prüfmuster 1 / IGP		Rissgrad:	0(S0)
		Abblätterungsgrad:	0(S0)
Probe "480 h NSS 1-5"		Enthaftung am Ritz:	1,0 mm
,,,,,,,,,,,,,,,,,,,,,,,,,,,,,,,,,,,,,,,		Korrosion am Ritz:	0 mm
	480 h	Gitterschnittkennwert:	0
	40011	Blasengrad:	0(S0)
Marianta O		Rostgrad:	Ri 0
Variante 2 Prüfmuster 1 / IGP		Rissgrad:	0(S0)
		Abblätterungsgrad:	0(S0)
Probe "480 h NSS 2-5"		Enthaftung am Ritz:	0,5 mm
,,,,,,,,,,,,,,,,,,,,,,,,,,,,,,,,,,,,,,,		Korrosion am Ritz:	0 mm
		Gitterschnittkennwert:	0

Probe:	Prüfdauer:	Ergebnis:	
		Blasengrad:	0(S0)
		Rostgrad:	Ri 0
Variante 3 Prüfmuster 1 / IGP		Rissgrad:	0(S0)
		Abblätterungsgrad:	0(S0)
Probe "480 h NSS 3-5"		Enthaftung am Ritz:	1,5 mm
,,400 11 1400 0 0		Korrosion am Ritz:	0 mm
	480 h	Gitterschnittkennwert:	0
	400 11	Blasengrad:	0(S0)
		Rostgrad:	Ri 0
Variante 4 Prüfmuster 1 / IGP		Rissgrad:	0(S0)
		Abblätterungsgrad:	0(S0)
Probe "480 h NSS 4-5"		Enthaftung am Ritz:	0 mm
,,,,,,,,,,,,,,,,,,,,,,,,,,,,,,,,,,,,,,,		Korrosion am Ritz:	0 mm
		Gitterschnittkennwert:	0

Abbildung 5 – Proben 5 der Varianten 1, 2, 3 und 4 nach 480 h NSS-Prüfung, 24 h Konditionierung (NK 23/50) und Gitterschnittprüfung

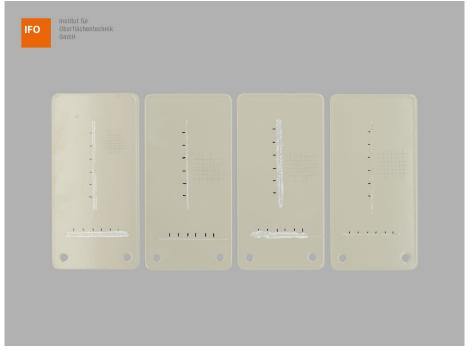
Probe:	Prüfdauer:	Ergebnis:	
		Blasengrad:	0(S0)
		Rostgrad:	Ri 0
Variante 1 Prüfmuster 1 / IGP		Rissgrad:	0(S0)
		Abblätterungsgrad:	0(S0)
Probe "720 h NSS 1-4"		Enthaftung am Ritz:	1,5 mm
,,,,,,,,,,,,,,,,,,,,,,,,,,,,,,,,,,,,,,,		Korrosion am Ritz:	0 mm
		Gitterschnittkennwert:	0
		Blasengrad:	0(S0)
		Rostgrad:	Ri 0
Variante 2 Prüfmuster 1 / IGP		Rissgrad:	0(S0)
		Abblätterungsgrad:	0(S0)
Probe "720 h NSS 2-4"		Enthaftung am Ritz:	0 mm
,,		Korrosion am Ritz:	0 mm
	720 h	Gitterschnittkennwert:	0
	. = 0	Blasengrad:	0(S0)
Variante 3		Rostgrad:	Ri 0
Prüfmuster 1 / IGP		Rissgrad:	0(S0)
Ducks		Abblätterungsgrad:	0(S0)
Probe "720 h NSS 3-4"		Enthaftung am Ritz:	2,0 mm
"		Korrosion am Ritz:	0 mm
		Gitterschnittkennwert:	0
		Blasengrad:	0(S0)
Varianto 4		Rostgrad:	Ri 0
Variante 4 Prüfmuster 1 / IGP		Rissgrad:	0(S0)
		Abblätterungsgrad:	0(S0)
Probe "720 h NSS 4-4"		Enthaftung am Ritz:	0 mm
,,,,,,,,,,,,,,,,,,,,,,,,,,,,,,,,,,,,,,,		Korrosion am Ritz:	0 mm

Abbildung 6 – Proben 4 der Varianten 1, 2, 3 und 4 nach 720 h NSS-Prüfung, 24 h Konditionierung (NK 23/50) und Gitterschnittprüfung

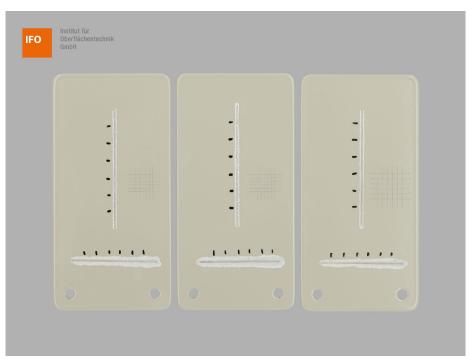
Probe:	Prüfdauer:	Ergebnis:	
		Blasengrad:	0(S0)
		Rostgrad:	Ri 0
Variante 1 Prüfmuster 1 / IGP		Rissgrad:	0(S0)
		Abblätterungsgrad:	0(S0)
Probe "1440 h NSS 1-1"		Enthaftung am Ritz:	2,5 mm
,,,,,,,,,,,,,,,,,,,,,,,,,,,,,,,,,,,,,,,		Korrosion am Ritz:	0 mm
		Gitterschnittkennwert:	0
		Blasengrad:	0(S0)
N		Rostgrad:	Ri 0
Variante 1 Prüfmuster 1 / IGP		Rissgrad:	0(S0)
	1440 h	Abblätterungsgrad:	0(S0)
Probe "1440 h NSS 1-2"		Enthaftung am Ritz:	3,0 mm
,,,,,,,,,,,,,,,,,,,,,,,,,,,,,,,,,,,,,,,		Korrosion am Ritz:	0 mm
		Gitterschnittkennwert:	0
		Blasengrad:	0(S0)
Variante 1		Rostgrad:	Ri 0
Prüfmuster 1 / IGP		Rissgrad:	0(S0)
Probe "1440 h NSS 1-3"		Abblätterungsgrad:	0(S0)
		Enthaftung am Ritz:	2,0 mm
		Korrosion am Ritz:	0 mm
		Gitterschnittkennwert:	0

Abbildung 7 – Proben 1-3 der Variante 1 nach 1440 h NSS-Prüfung, 24 h Konditionierung (NK 23/50) und Gitterschnittprüfung

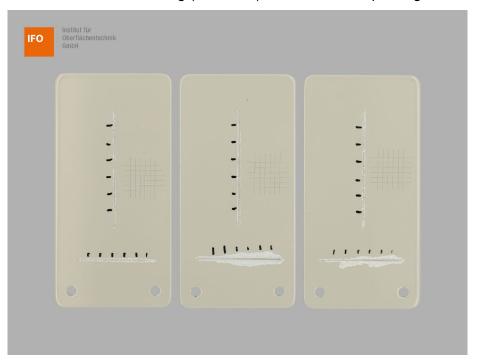
Probe:	Prüfdauer:	Ergebnis:	
		Blasengrad:	0(S0)
		Rostgrad:	Ri 0
Variante 2 Prüfmuster 1 / IGP		Rissgrad:	0(S0)
		Abblätterungsgrad:	0(S0)
Probe "1440 h NSS 2-1"		Enthaftung am Ritz:	0,5 mm
,,,,,,,,,,,,,,,,,,,,,,,,,,,,,,,,,,,,,,,		Korrosion am Ritz:	0 mm
		Gitterschnittkennwert:	0
		Blasengrad:	0(S0)
Marianta O		Rostgrad:	Ri 0
Variante 2 Prüfmuster 1 / IGP		Rissgrad:	0(S0)
	1440 h	Abblätterungsgrad:	0(S0)
Probe "1440 h NSS 2-2"		Enthaftung am Ritz:	2,5 mm
,,,,,,,,,,,,,,,,,,,,,,,,,,,,,,,,,,,,,,,		Korrosion am Ritz:	0 mm
		Gitterschnittkennwert:	0
		Blasengrad:	0(S0)
Marianta O		Rostgrad:	Ri 0
Variante 2 Prüfmuster 1 / IGP		Rissgrad:	0(S0)
		Abblätterungsgrad:	0(S0)
Probe "1440 h NSS 2-3"		Enthaftung am Ritz:	2,0 mm
,,,,,,,,,,,,,,,,,,,,,,,,,,,,,,,,,,,,,,,		Korrosion am Ritz:	0 mm
		Gitterschnittkennwert:	0

Abbildung 8 – Proben 1-3 der Variante 2 nach 1440 h NSS-Prüfung, 24 h Konditionierung (NK 23/50) und Gitterschnittprüfung

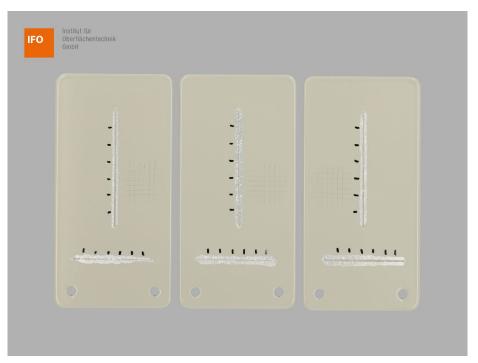
Probe:	Prüfdauer:	Ergebnis:	
		Blasengrad:	0(S0)
		Rostgrad:	Ri 0
Variante 3 Prüfmuster 1 / IGP		Rissgrad:	0(S0)
		Abblätterungsgrad:	0(S0)
Probe "1440 h NSS 3-1"		Enthaftung am Ritz:	1,5 mm
,,,,,,,,,,,,,,,,,,,,,,,,,,,,,,,,,,,,,,,		Korrosion am Ritz:	0 mm
		Gitterschnittkennwert:	0
		Blasengrad:	0(S0)
Marianta 0		Rostgrad:	Ri 0
Variante 3 Prüfmuster 1 / IGP		Rissgrad:	0(S0)
	1440 h	Abblätterungsgrad:	0(S0)
Probe "1440 h NSS 3-2"		Enthaftung am Ritz:	2,0 mm
,,,,,,,,,,,,,,,,,,,,,,,,,,,,,,,,,,,,,,,		Korrosion am Ritz:	0 mm
		Gitterschnittkennwert:	0
		Blasengrad:	0(S0)
Marianta 0		Rostgrad:	Ri 0
Variante 3 Prüfmuster 1 / IGP		Rissgrad:	0(S0)
		Abblätterungsgrad:	0(S0)
Probe "1440 h NSS 3-3"		Enthaftung am Ritz:	2,5 mm
,,,,,,,,,,,,,,,,,,,,,,,,,,,,,,,,,,,,,,,		Korrosion am Ritz:	0 mm
		Gitterschnittkennwert:	0

Abbildung 9 – Proben 1-3 der Variante 3 nach 1440 h NSS-Prüfung, 24 h Konditionierung (NK 23/50) und Gitterschnittprüfung

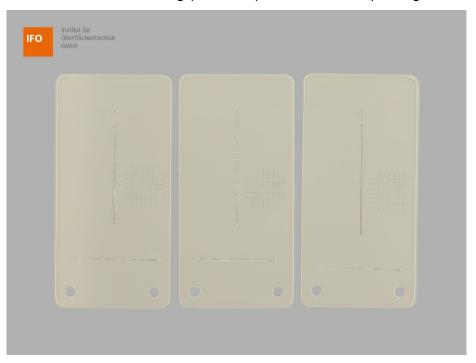
Probe:	Prüfdauer:	Ergebnis:	
		Blasengrad:	0(S0)
		Rostgrad:	Ri 0
Variante 4 Prüfmuster 1 / IGP		Rissgrad:	0(S0)
		Abblätterungsgrad:	0(S0)
Probe "1440 h NSS 4-1"		Enthaftung am Ritz:	0 mm
,,,,,,,,,,,,,,,,,,,,,,,,,,,,,,,,,,,,,,,		Korrosion am Ritz:	0 mm
		Gitterschnittkennwert:	0
		Blasengrad:	0(S0)
Marianta 4		Rostgrad:	Ri 0
Variante 4 Prüfmuster 1 / IGP		Rissgrad:	0(S0)
	1440 h	Abblätterungsgrad:	0(S0)
Probe "1440 h NSS 4-2"		Enthaftung am Ritz:	0 mm
,,,,,,,,,,,,,,,,,,,,,,,,,,,,,,,,,,,,,,,		Korrosion am Ritz:	0 mm
		Gitterschnittkennwert:	0
		Blasengrad:	0(S0)
Varianta 4		Rostgrad:	Ri 0
Variante 4 Prüfmuster 1 / IGP		Rissgrad:	0(S0)
5 .		Abblätterungsgrad:	0(S0)
Probe1440 h NSS 4-3"		Enthaftung am Ritz:	0 mm
,,,,,,,,,,,,,,,,,,,,,,,,,,,,,,,,,,,,,,,		Korrosion am Ritz:	0 mm
		Gitterschnittkennwert:	0

Abbildung 10 – Proben 1-3 der Variante 4 nach 1440 h NSS-Prüfung, 24 h Konditionierung (NK 23/50) und Gitterschnittprüfung

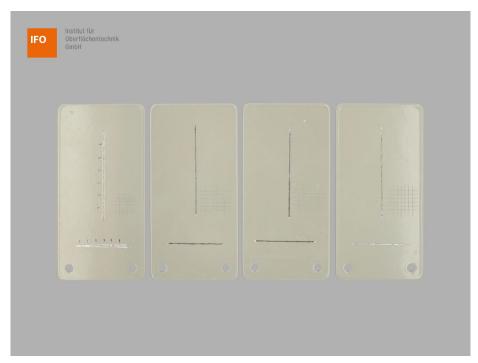
Probe:	Prüfdauer:	Ergebnis:	
		Blasengrad:	0(S0)
		Rostgrad:	Ri 0
Variante 1 Prüfmuster 1 / IGP		Rissgrad:	0(S0)
Trainiagier 1710		Abblätterungsgrad:	0(S0)
Probe "240 h CH 1-5"		Enthaftung am Ritz:	0,5 mm
"240 II OII 1-3		Korrosion am Ritz:	0 mm
	240 h	Gitterschnittkennwert:	0
	240 11	Blasengrad:	0(S0)
		Rostgrad:	Ri 0
Variante 2 Prüfmuster 1 / IGP		Rissgrad:	0(S0)
		Abblätterungsgrad:	0(S0)
Probe "240 h CH 2-5"		Enthaftung am Ritz:	0 mm
" 2 -70 11 O11 2-70		Korrosion am Ritz:	0 mm
		Gitterschnittkennwert:	0

Probe:	Prüfdauer:	Ergebnis:	
		Blasengrad:	0(S0)
		Rostgrad:	Ri 0
Variante 3 Prüfmuster 1 / IGP		Rissgrad:	0(S0)
		Abblätterungsgrad:	0(S0)
Probe "240 h CH 3-5"		Enthaftung am Ritz:	0 mm
"240 II OII 0 0		Korrosion am Ritz:	0 mm
	240 h	Gitterschnittkennwert:	0
	— 240 n	Blasengrad:	0(S0)
		Rostgrad:	Ri 0
Variante 4 Prüfmuster 1 / IGP		Rissgrad:	0(S0)
		Abblätterungsgrad:	0(S0)
Probe "240 h CH 4-5"		Enthaftung am Ritz:	0 mm
,,,,,,,,,,,,,,,,,,,,,,,,,,,,,,,,,,,,,,,		Korrosion am Ritz:	0 mm
		Gitterschnittkennwert:	0

Abbildung 11 – Proben 5 der Varianten 1, 2, 3 und 4 nach 240 h CH-Prüfung, 24 h Konditionierung (NK 23/50) und Gitterschnittprüfung

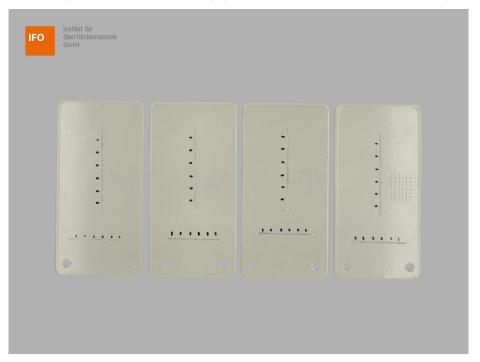
Probe:	Prüfdauer:	Ergebnis:	
		Blasengrad:	0(S0)
		Rostgrad:	Ri 0
Variante 1 Prüfmuster 1 / IGP		Rissgrad:	0(S0)
		Abblätterungsgrad:	0(S0)
Probe "480 h CH 1-4"		Enthaftung am Ritz:	0 mm
,,,,,,,,,,,,,,,,,,,,,,,,,,,,,,,,,,,,,,,		Korrosion am Ritz:	0 mm
		Gitterschnittkennwert:	0
		Blasengrad:	0(S0)
Marianta O		Rostgrad:	Ri 0
Variante 2 Prüfmuster 1 / IGP		Rissgrad:	0(S0)
		Abblätterungsgrad:	0(S0)
Probe "480 h CH 2-4"		Enthaftung am Ritz:	0 mm
,,,,,,,,,,,,,,,,,,,,,,,,,,,,,,,,,,,,,,,		Korrosion am Ritz:	0 mm
	480 h	Gitterschnittkennwert:	0
	40011	Blasengrad:	0(S0)
Variante 3		Rostgrad:	Ri 0
Prüfmuster 1 / IGP		Rissgrad:	0(S0)
Ducks		Abblätterungsgrad:	0(S0)
Probe "480 h CH 3-4"		Enthaftung am Ritz:	0 mm
"		Korrosion am Ritz:	0 mm

-	Gitterschnittkennwert:	0
		Blasengrad:	0(S0)
Variante 4		Rostgrad:	Ri 0
Prüfmuster 1 / IGP		Rissgrad:	0(S0)
Probe		Abblätterungsgrad:	0(S0)
,480 h CH 4-4"		Enthaftung am Ritz:	0 mm
·		Korrosion am Ritz:	0 mm
		Gitterschnittkennwert:	0

Abbildung 12 – Proben 4 der Varianten 1, 2, 3 und 4 nach 480 h CH-Prüfung, 24 h Konditionierung (NK 23/50) und Gitterschnittprüfung

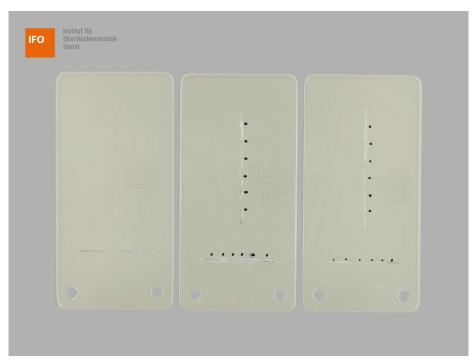
Probe:	Prüfdauer:	Ergebnis:	
		Blasengrad:	0(S0)
		Rostgrad:	Ri 0
Variante 1 Prüfmuster 1 / IGP		Rissgrad:	0(S0)
		Abblätterungsgrad:	0(S0)
Probe "720 h CH 1-1"		Enthaftung am Ritz:	0 mm
,,,,,,,,,,,,,,,,,,,,,,,,,,,,,,,,,,,,,,,		Korrosion am Ritz:	0 mm
		Gitterschnittkennwert:	0
		Blasengrad:	0(S0)
N		Rostgrad:	Ri 0
Variante 1 Prüfmuster 1 / IGP		Rissgrad:	0(S0)
	720 h	Abblätterungsgrad:	0(S0)
Probe "720 h CH 1-2"		Enthaftung am Ritz:	0,5 mm
,,,,,,,,,,,,,,,,,,,,,,,,,,,,,,,,,,,,,,,		Korrosion am Ritz:	0 mm
		Gitterschnittkennwert:	0
		Blasengrad:	0(S0)
Marianta 4		Rostgrad:	Ri 0
Variante 1 Prüfmuster 1 / IGP		Rissgrad:	0(S0)
Probe "720 h CH 1-3"		Abblätterungsgrad:	0(S0)
		Enthaftung am Ritz:	0 mm
,,, = 0		Korrosion am Ritz:	0 mm
		Gitterschnittkennwert:	0

Abbildung 13 – Proben 1-3 der Variante 1 nach 720 h CH-Prüfung, 24 h Konditionierung (NK 23/50) und Gitterschnittprüfung

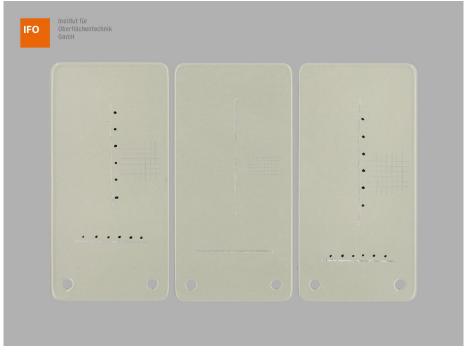
Probe:	Prüfdauer:	Ergebnis:	
		Blasengrad:	0(S0)
		Rostgrad:	Ri 0
Variante 2 Prüfmuster 1 / IGP		Rissgrad:	0(S0)
		Abblätterungsgrad:	0(S0)
Probe "720 h CH 2-1"		Enthaftung am Ritz:	0 mm
,,,,,,,,,,,,,,,,,,,,,,,,,,,,,,,,,,,,,,,		Korrosion am Ritz:	0 mm
		Gitterschnittkennwert:	0
		Blasengrad:	0(S0)
		Rostgrad:	Ri 0
Variante 2 Prüfmuster 1 / IGP		Rissgrad:	0(S0)
	720 h	Abblätterungsgrad:	0(S0)
Probe "720 h CH 2-2"		Enthaftung am Ritz:	0 mm
" <i>120</i> 11 011 <i>2</i> 2		Korrosion am Ritz:	0 mm
		Gitterschnittkennwert:	0
		Blasengrad:	0(S0)
Marianta O		Rostgrad:	Ri 0
Variante 2 Prüfmuster 1 / IGP		Rissgrad:	0(S0)
		Abblätterungsgrad:	0(S0)
Probe "720 h CH 2-3"		Enthaftung am Ritz:	0 mm
"120 II OII 2-0		Korrosion am Ritz:	0 mm
		Gitterschnittkennwert:	0

Abbildung 14 – Proben 1-3 der Variante 2 nach 720 h CH-Prüfung, 24 h Konditionierung (NK 23/50) und Gitterschnittprüfung

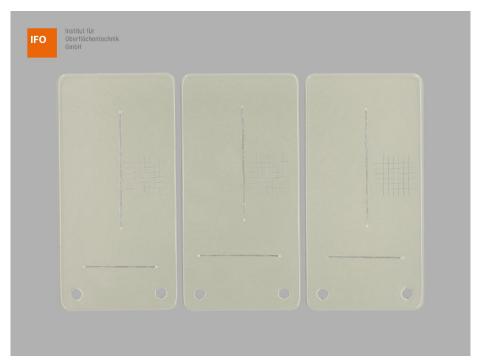
Probe:	Prüfdauer:	Ergebnis:	
		Blasengrad:	0(S0)
		Rostgrad:	Ri 0
Variante 3 Prüfmuster 1 / IGP		Rissgrad:	0(S0)
		Abblätterungsgrad:	0(S0)
Probe "720 h CH 3-1"		Enthaftung am Ritz:	0 mm
,,,,,,,,,,,,,,,,,,,,,,,,,,,,,,,,,,,,,,,		Korrosion am Ritz:	0 mm
		Gitterschnittkennwert:	0
		Blasengrad:	0(S0)
		Rostgrad:	Ri 0
Variante 3 Prüfmuster 1 / IGP		Rissgrad:	0(S0)
	720 h	Abblätterungsgrad:	0(S0)
Probe "720 h CH 3-2"		Enthaftung am Ritz:	0 mm
,,,,,,,,,,,,,,,,,,,,,,,,,,,,,,,,,,,,,,,		Korrosion am Ritz:	0 mm
		Gitterschnittkennwert:	0
		Blasengrad:	0(S0)
Marianta 0		Rostgrad:	Ri 0
Variante 3 Prüfmuster 1 / IGP		Rissgrad:	0(S0)
		Abblätterungsgrad:	0(S0)
Probe "720 h CH 3-3"		Enthaftung am Ritz:	0 mm
,,,,,,,,,,,,,,,,,,,,,,,,,,,,,,,,,,,,,,,		Korrosion am Ritz:	0 mm
		Gitterschnittkennwert:	0

Abbildung 15 – Proben 1-3 der Variante 3 nach 720 h CH-Prüfung, 24 h Konditionierung (NK 23/50) und Gitterschnittprüfung

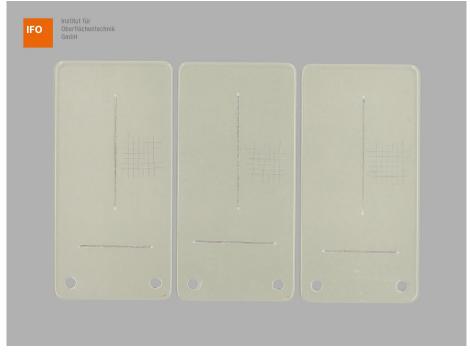
Probe:	<u>Prüfdauer:</u>	Ergebnis:	
		Blasengrad:	0(S0)
		Rostgrad:	Ri 0
Variante 4 Prüfmuster 1 / IGP		Rissgrad:	0(S0)
		Abblätterungsgrad:	0(S0)
Probe "720 h CH 4-1"		Enthaftung am Ritz:	0 mm
,,,,,,,,,,,,,,,,,,,,,,,,,,,,,,,,,,,,,,,		Korrosion am Ritz:	0 mm
		Gitterschnittkennwert:	0
		Blasengrad:	0(S0)
		Rostgrad:	Ri 0
Variante 4 Prüfmuster 1 / IGP		Rissgrad:	0(S0)
	720 h	Abblätterungsgrad:	0(S0)
Probe "720 h CH 4-2"		Enthaftung am Ritz:	0 mm
,,, _ , , , , , , , , ,		Korrosion am Ritz:	0 mm
		Gitterschnittkennwert:	0
		Blasengrad:	0(S0)
Variante 4		Rostgrad:	Ri 0
Variante 4 Prüfmuster 1 / IGP		Rissgrad:	0(S0)
		Abblätterungsgrad:	0(S0)
Probe "720 h CH 4-3"		Enthaftung am Ritz:	0 mm
". 20 II OII 1 O		Korrosion am Ritz:	0 mm
		Gitterschnittkennwert:	0

Abbildung 16 – Proben 1-3 der Variante 4 nach 720 h CH-Prüfung, 24 h Konditionierung (NK 23/50) und Gitterschnittprüfung
