Institut für  
Oberflächentechnik  
GmbH

## Prüfbericht

| <b>Betrifft:</b> | Prüfung eines Korrosionsschutzsystems<br>Aluminium EN AW 5754, IGP<br>gemäß QIB-Vorschrift Rev. 16:2024-01 |

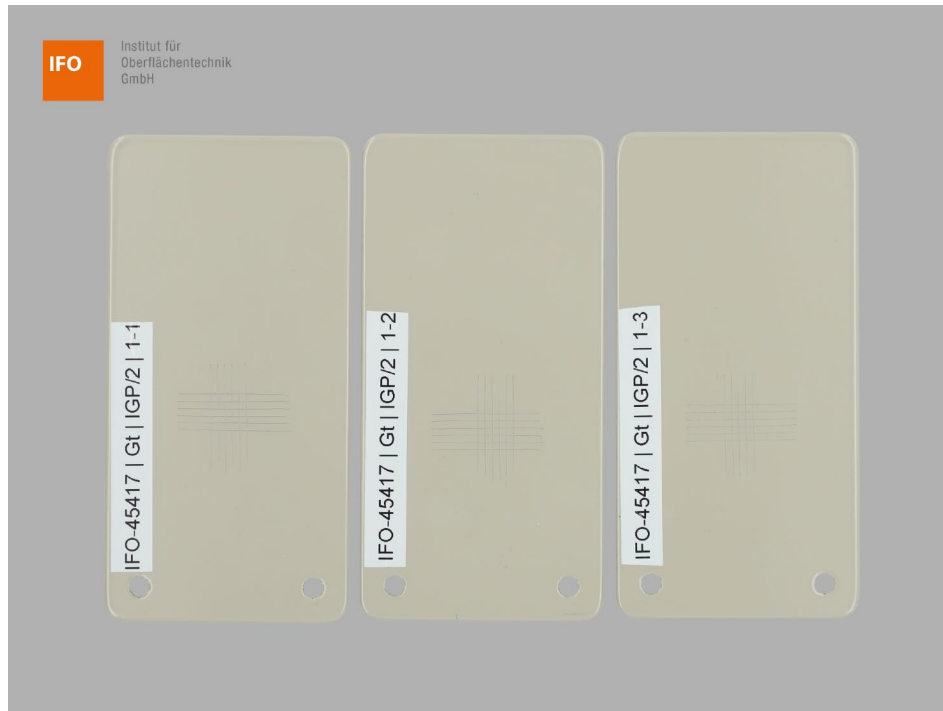
| Variante 1<br>Prüfmuster 2 / IGP<br>Probe „Gt 1-1” | Gitterschnittkennwert: 0 |
| Variante 1<br>Prüfmuster 2 / IGP<br>Probe „Gt 1-2” | Gitterschnittkennwert: 0 |
| Variante 1<br>Prüfmuster 2 / IGP<br>Probe „Gt 1-3” | Gitterschnittkennwert: 0 |

Abbildung 1 – Proben 1-3 der Variante 1 nach der Gitterschnittprüfung

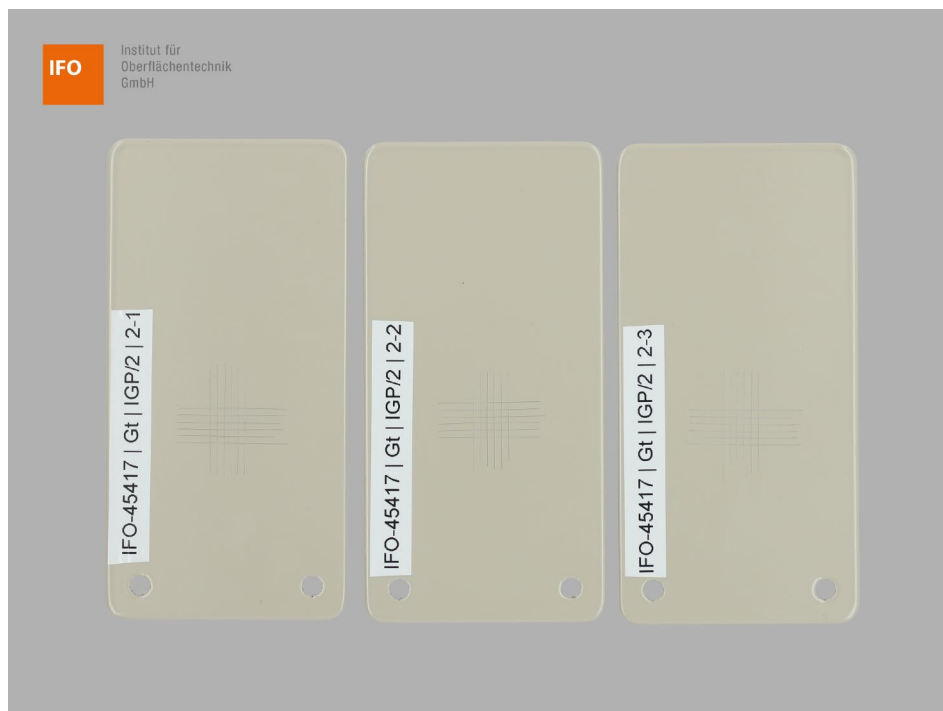
| Variante 2<br>Prüfmuster 2 / IGP<br>Probe „Gt 2-1” | Gitterschnittkennwert: 0 |
| Variante 2<br>Prüfmuster 2 / IGP<br>Probe „Gt 2-2” | Gitterschnittkennwert: 0 |
| Variante 2<br>Prüfmuster 2 / IGP<br>Probe „Gt 2-3” | Gitterschnittkennwert: 0 |

Abbildung 2 – Proben 1-3 der Variante 2 nach der Gitterschnittprüfung

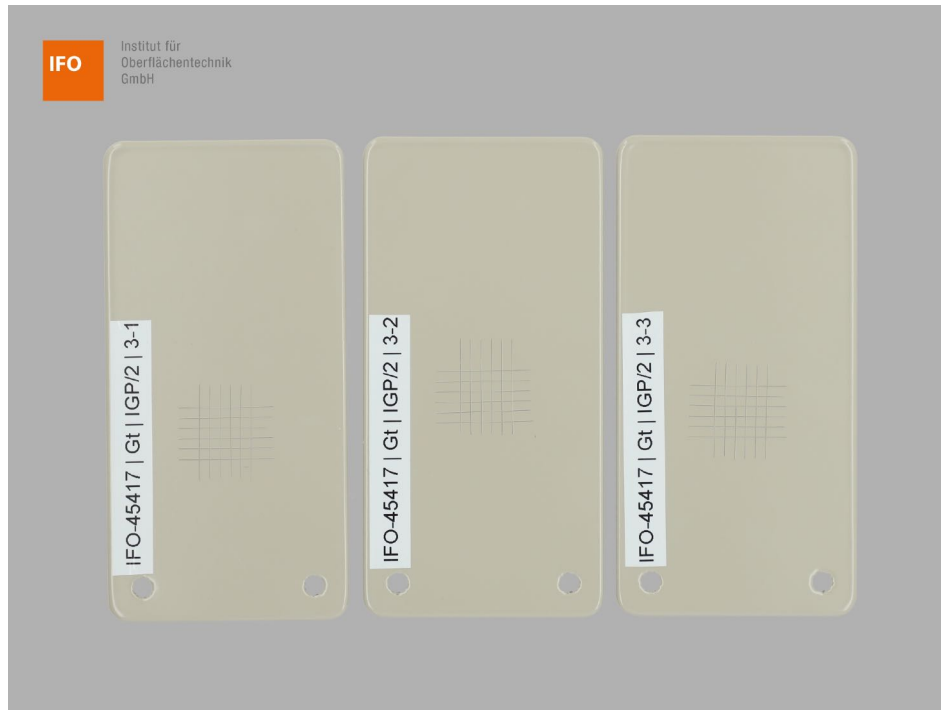
| Variante 3<br>Prüfmuster 2 / IGP<br>Probe „Gt 3-1” | Gitterschnittkennwert: 0 |
| Variante 3<br>Prüfmuster 2 / IGP<br>Probe „Gt 3-2” | Gitterschnittkennwert: 0 |
| Variante 3<br>Prüfmuster 2 / IGP<br>Probe „Gt 3-3” | Gitterschnittkennwert: 0 |

Abbildung 3 – Proben 1-3 der Variante 3 nach der Gitterschnittprüfung

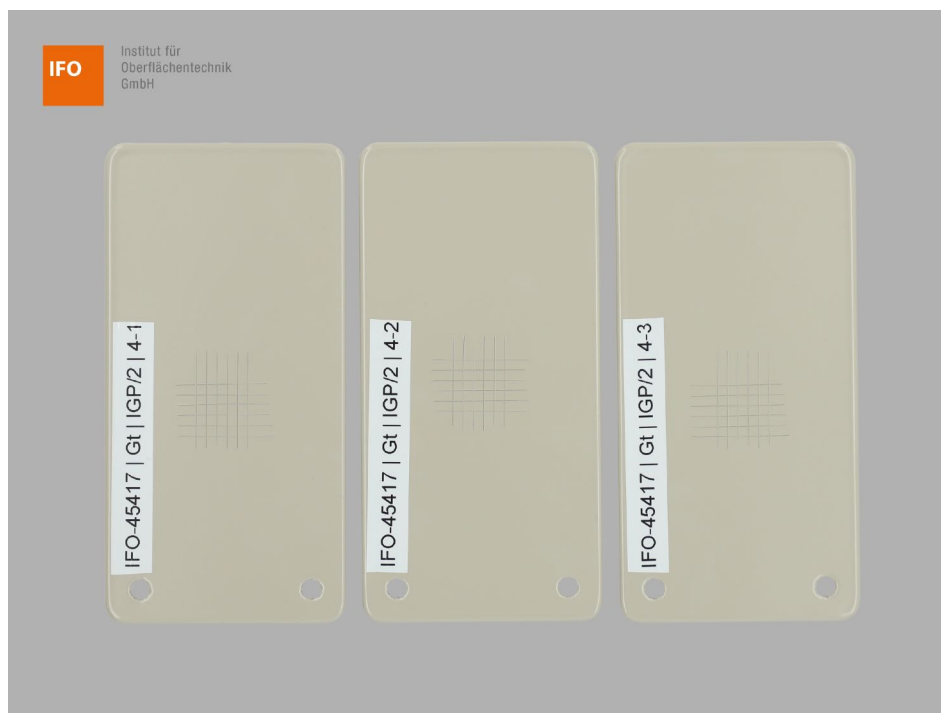
| Variante 4<br>Prüfmuster 2 / IGP<br>Probe „Gt 4-1” | Gitterschnittkennwert: 0 |
| Variante 4<br>Prüfmuster 2 / IGP<br>Probe „Gt 4-2” | Gitterschnittkennwert: 0 |
| Variante 4<br>Prüfmuster 2 / IGP<br>Probe „Gt 4-3” | Gitterschnittkennwert: 0 |

Abbildung 4 – Proben 1-3 der Variante 4 nach der Gitterschnittprüfung

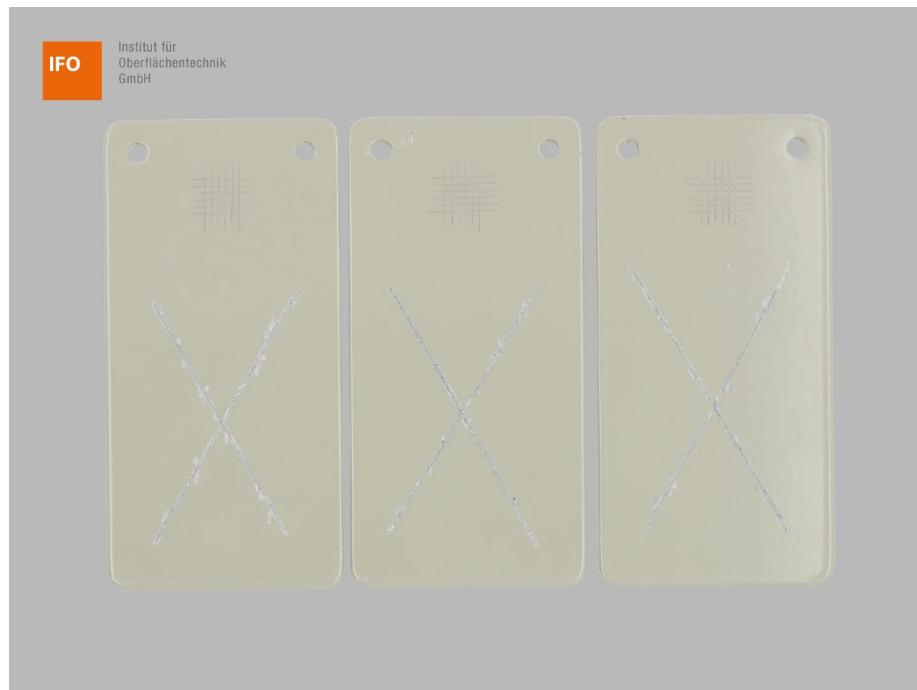
| Variante 1<br>Prüfmuster 2 / IGP<br><br>Probe<br>„1000 h ESS 1-1“ | 1008 h | Blasengrad: | 0(S0) |
| | | Max. Enthftung: | 1,8 mm |
| | | Flächige Enthftung: | $> 30 \text{ mm}^2/10\text{cm}$ |
| Variante 1<br>Prüfmuster 2 / IGP<br><br>Probe<br>„1000 h ESS 1-2“ | 1008 h | Blasengrad: | 0(S0) |
| | | Max. Enthftung: | 1,7 mm |
| | | Flächige Enthftung: | $20,6 \text{ mm}^2/10\text{cm}$ |
| Variante 1<br>Prüfmuster 2 / IGP<br><br>Probe<br>„1000 h ESS 1-3“ | 1008 h | Blasengrad: | 0(S0) |
| | | Max. Enthftung: | 1,5 mm |

Die Proben der Variante 1 haben die Anforderungen gemäß QIB-Vorschrift Rev.16:2024-01, Beanspruchungsgruppe IV an die Sollschichtdicke und die Haftfestigkeitsprüfung erfüllt. Die Anforderung an die Essigsäure Salzsprühnebelprüfung wurde nicht erfüllt.

Abbildung 5 – Proben 1000 h 1-3 der Variante 1 nach 1008 h ESS-Prüfung, 24 h Konditionierung (NK 23/50) und Gitterschnittprüfung

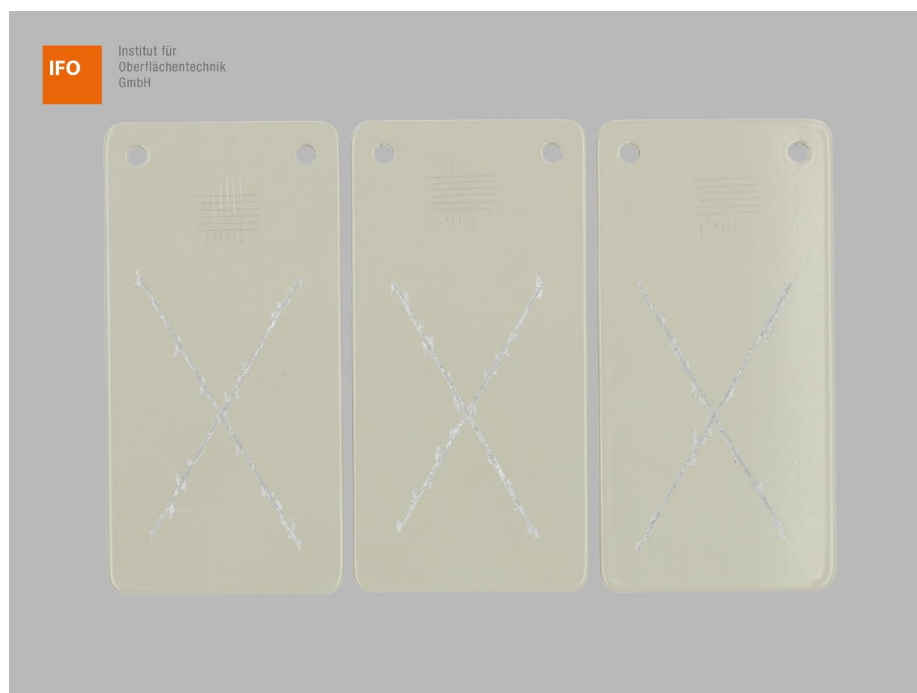
| Variante 2<br>Prüfmuster 2 / IGP<br><br>Probe<br>„1000 h ESS 2-1“ | 1008 h | Blasengrad: | 0(S0) |
| | | Max. Enthftung: | 0,9 mm |
| | | Flächige Enthftung: | > 30 mm <sup>2</sup> /10cm |
| Variante 2<br>Prüfmuster 2 / IGP<br><br>Probe<br>„1000 h ESS 2-2“ | 1008 h | Blasengrad: | 0(S0) |
| Variante 2<br>Prüfmuster 2 / IGP<br><br>Probe<br>„1000 h ESS 2-3“ | 1008 h | Blasengrad: | 0(S0) |
| | | Max. Enthftung: | 0,4 mm |
| | | Flächige Enthftung: | 18,3 mm <sup>2</sup> /10cm |

Die Proben der Variante 2 haben die Anforderungen gemäß QIB-Vorschrift Rev.16:2024-01, Beanspruchungsgruppe IV an die Sollschichtdicke und die Haftfestigkeitsprüfung erfüllt. Die Anforderung an die Essigsäure Salzsprühnebelprüfung wurde nicht erfüllt.

Abbildung 6 – Proben 1000 h 1-3 der Variante 2 nach 1008 h ESS-Prüfung, 24 h Konditionierung (NK 23/50) und Gitterschnittprüfung

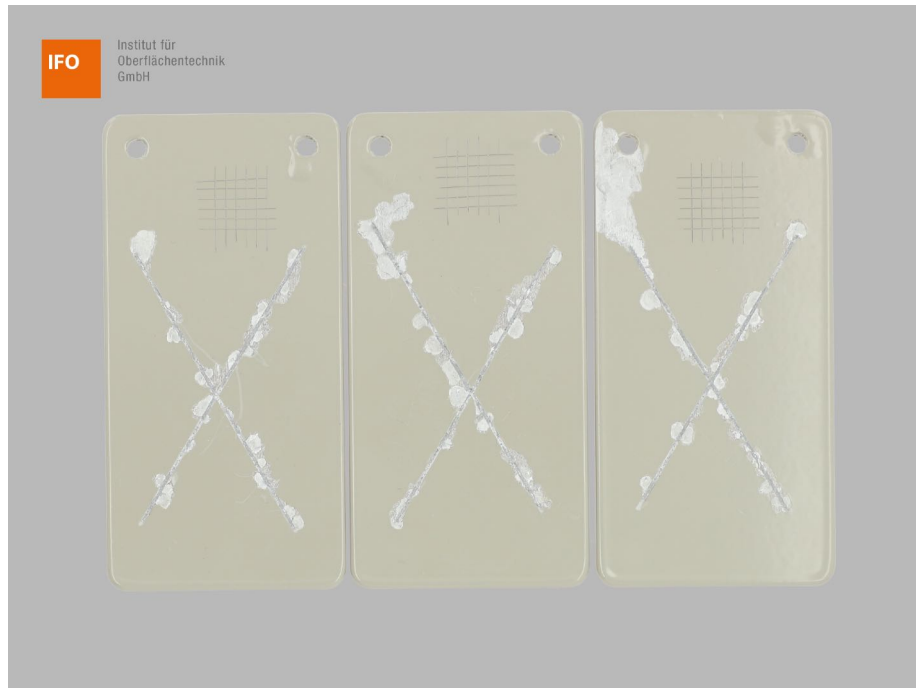
| Variante 3<br>Prüfmuster 2 / IGP<br><br>Probe<br>„1000 h ESS 3-1“ | 1008 h | Blasengrad: | 0(S0) |
| | | Max. Enthftung: | 3,2 mm |
| | | Flächige Enthftung: | > 30 mm <sup>2</sup> /10cm |
| Variante 3<br>Prüfmuster 2 / IGP<br><br>Probe<br>„1000 h ESS 3-2“ | 1008 h | Blasengrad: | 0(S0) |
| | | Max. Enthftung: | 11,5 mm |
| Variante 3<br>Prüfmuster 2 / IGP<br><br>Probe<br>„1000 h ESS 3-3“ | 1008 h | Blasengrad: | 0(S0) |
| | | Max. Enthftung: | 4,1 mm |

Die Proben der Variante 3 haben die Anforderungen gemäß QIB-Vorschrift Rev.16:2024-01, Beanspruchungsgruppe IV an die Sollschichtdicke und die Haftfestigkeitsprüfung erfüllt. Die Anforderung an die Essigsäure Salzsprühnebelprüfung wurde nicht erfüllt.

Abbildung 7 – Proben 1000 h 1-3 der Variante 3 nach 1008 h ESS-Prüfung, 24 h Konditionierung (NK 23/50) und Gitterschnittprüfung

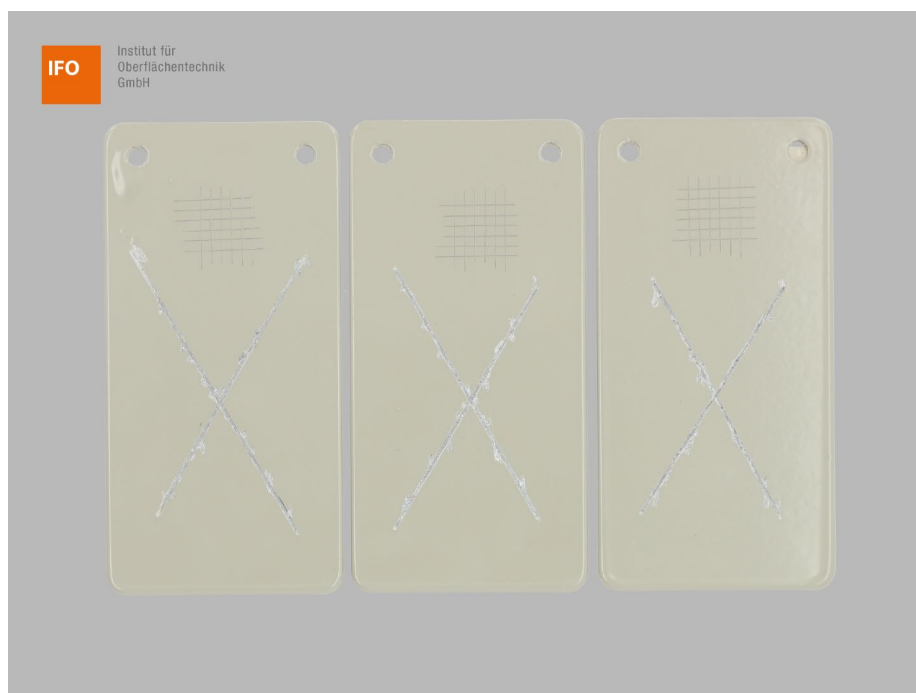
| Variante 4<br>Prüfmuster 2 / IGP<br><br>Probe<br>„1000 h ESS 4-1“ | 1008 h | Blasengrad: | 0(S0) |
| | | Max. Enthftung: | 1,6 mm |
| Variante 4<br>Prüfmuster 2 / IGP<br><br>Probe<br>„1000 h ESS 4-2“ | 1008 h | Flächige Enthftung: | 25,8 mm <sup>2</sup> /10cm |
| | | Max. Enthftung: | 0,9 mm |
| | | Flächige Enthftung: | 29,6 mm <sup>2</sup> /10cm |
| Variante 4<br>Prüfmuster 2 / IGP<br><br>Probe<br>„1000 h ESS 4-3“ | 1008 h | Max. Enthftung: | 1,3 mm |
| | | Flächige Enthftung: | > 30 mm <sup>2</sup> /10cm |

Die Proben der Variante 4 haben die Anforderungen gemäß QIB-Vorschrift Rev.16:2024-01, Beanspruchungsgruppe IV an die Sollschichtdicke und die Haftfestigkeitsprüfung erfüllt. Die Anforderung an die Essigsäure Salzsprühnebelprüfung wurde nicht erfüllt.

Abbildung 8 – Proben 1000 h 1-3 der Variante 4 nach 1008 h ESS-Prüfung, 24 h Konditionierung (NK 23/50) und Gitterschnittprüfung

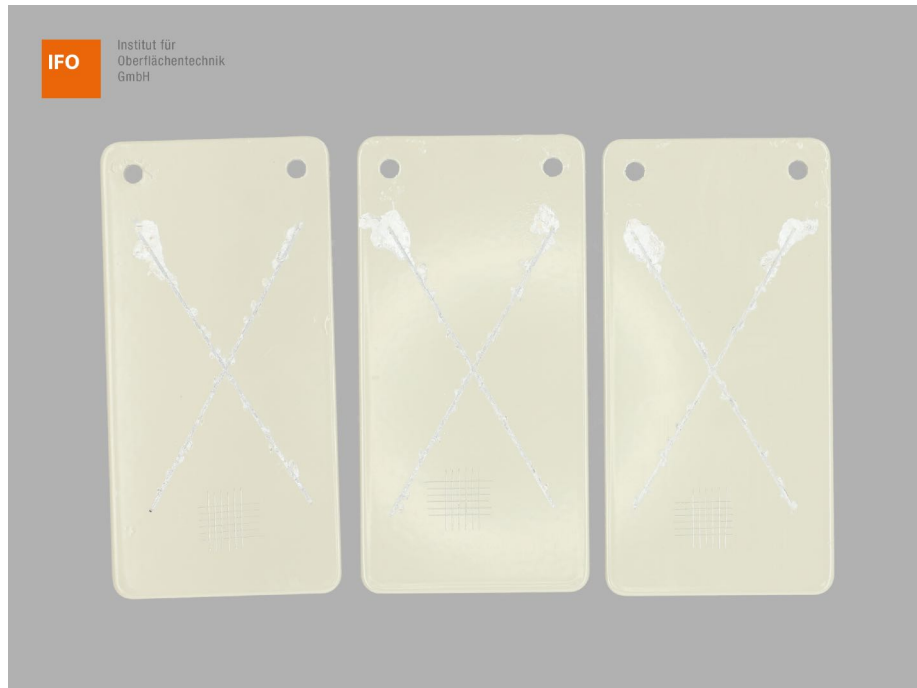
| Variante 1<br>Prüfmuster 2 / IGP<br><br>Probe<br>„1500 h ESS 1-1“ | 1512 h | Blasengrad: | 0(S0) |
| | | Max. Enthftung: | 5,2 mm |
| | | Flächige Enthftung: | > 30 mm <sup>2</sup> /10cm |
| Variante 1<br>Prüfmuster 2 / IGP<br><br>Probe<br>„1500 h ESS 1-2“ | 1512 h | Blasengrad: | 0(S0) |
| | | Max. Enthftung: | 6,6 mm |
| Variante 1<br>Prüfmuster 2 / IGP<br><br>Probe<br>„1500 h ESS 1-3“ | 1512 h | Blasengrad: | 0(S0) |

Die Proben der Variante 1 haben die Anforderungen gemäß QIB-Vorschrift Rev.16:2024-01, Beanspruchungsgruppe V an die Sollschichtdicke und die Haftfestigkeitsprüfung erfüllt. Die Anforderung an die Essigsäure Salzsprühnebelprüfung wurde nicht erfüllt.

Abbildung 9 – Proben 1500 h 1-3 der Variante 1 nach 1512 h ESS-Prüfung, 24 h Konditionierung (NK 23/50) und Gitterschnittprüfung

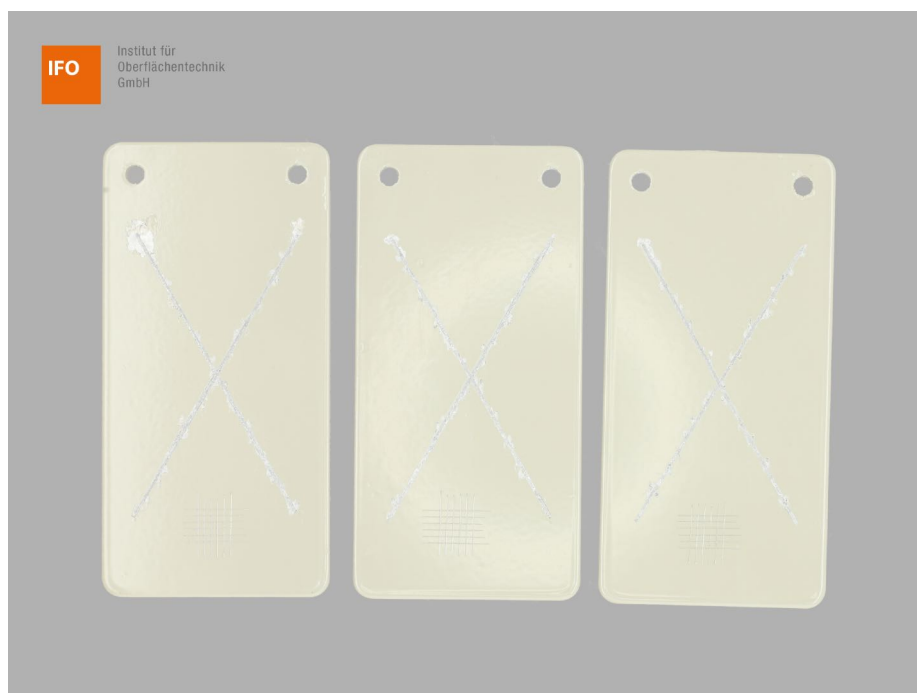
| Variante 2<br>Prüfmuster 2 / IGP<br><br>Probe<br>„1500 h ESS 2-1“ | 1512 h | Blasengrad: | 0(S0) |
| | | Max. Enthftung: | 4,1 mm |
| Variante 2<br>Prüfmuster 2 / IGP<br><br>Probe<br>„1500 h ESS 2-2“ | 1512 h | Blasengrad: | 0(S0) |
| | | Max. Enthftung: | 2,1 mm |
| Variante 2<br>Prüfmuster 2 / IGP<br><br>Probe<br>„1500 h ESS 2-3“ | 1512 h | Blasengrad: | 0(S0) |
| | | Max. Enthftung: | 2,4 mm |

Die Proben der Variante 2 haben die Anforderungen gemäß QIB-Vorschrift Rev.16:2024-01, Beanspruchungsgruppe V an die Sollschichtdicke und die Haftfestigkeitsprüfung erfüllt. Die Anforderung an die Essigsäure Salzsprühnebelprüfung wurde nicht erfüllt.

Abbildung 10 – Proben 1500 h 1-3 der Variante 2 nach 1512 h ESS-Prüfung, 24 h Konditionierung (NK 23/50) und Gitterschnittprüfung

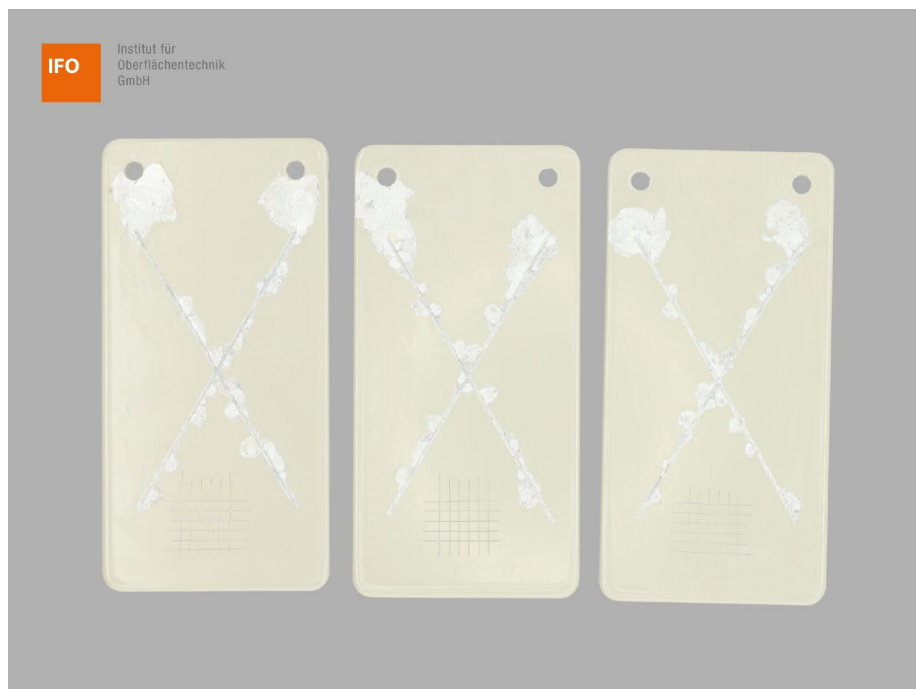
| <u>Probe:</u> | <u>Prüfdauer:</u> | <u>Ergebnis:</u> |
|---|---|---|
| Variante 3<br>Prüfmuster 2 / IGP<br><br>Probe<br>„1500 h ESS 3-1“ | 1512 h | Blasengrad: 0(S0)<br>Rissgrad: 0(S0)<br>Max. Enthftung: 5,7 mm<br>Flächige Enthftung: > 30 mm <sup>2</sup> /10cm<br>Gitterschnittkennwert: 0 |
| Variante 3<br>Prüfmuster 2 / IGP<br><br>Probe<br>„1500 h ESS 3-2“ | | Blasengrad: 0(S0)<br>Rissgrad: 0(S0)<br>Max. Enthftung: 10,3 mm<br>Flächige Enthftung: > 30 mm <sup>2</sup> /10cm<br>Gitterschnittkennwert: 0 |
| Variante 3<br>Prüfmuster 2 / IGP<br><br>Probe<br>„1500 h ESS 3-3“ | | Blasengrad: 0(S0)<br>Rissgrad: 0(S0)<br>Max. Enthftung: 10,3 mm<br>Flächige Enthftung: > 30 mm <sup>2</sup> /10cm<br>Gitterschnittkennwert: 0 |

Die Proben der Variante 3 haben die Anforderungen gemäß QIB-Vorschrift Rev.16:2024-01, Beanspruchungsgruppe V an die Sollschichtdicke und die Haftfestigkeitsprüfung erfüllt. Die Anforderung an die Essigsäure Salzsprühnebelprüfung wurde nicht erfüllt.

Abbildung 11 – Proben 1500 h 1-3 der Variante 3 nach 1512 h ESS-Prüfung, 24 h Konditionierung (NK 23/50) und Gitterschnittprüfung

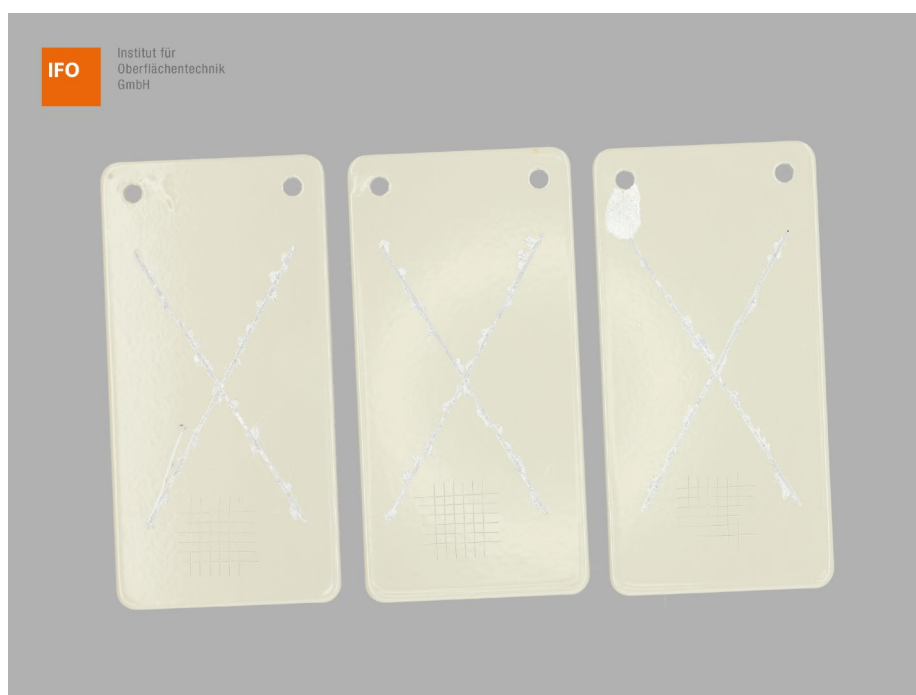
| <u>Probe:</u> | <u>Prüfdauer:</u> | <u>Ergebnis:</u> |
|---|---|---|
| Variante 4<br>Prüfmuster 2 / IGP<br><br>Probe<br>„1500 h ESS 4-1“ | 1512 h | Blasengrad: 0(S0)<br>Rissgrad: 0(S0)<br>Max. Enthftung: 2,3 mm<br>Flächige Enthftung: > 30 mm <sup>2</sup> /10cm<br>Gitterschnittkennwert: 0 |
| Variante 4<br>Prüfmuster 2 / IGP<br><br>Probe<br>„1500 h ESS 4-2“ | | Blasengrad: 0(S0)<br>Rissgrad: 0(S0)<br>Max. Enthftung: 3,7 mm<br>Flächige Enthftung: > 30 mm <sup>2</sup> /10cm<br>Gitterschnittkennwert: 0 |
| Variante 4<br>Prüfmuster 2 / IGP<br><br>Probe<br>„1500 h ESS 4-3“ | | Blasengrad: 0(S0)<br>Rissgrad: 0(S0)<br>Max. Enthftung: 3,0 mm<br>Flächige Enthftung: > 30 mm <sup>2</sup> /10cm<br>Gitterschnittkennwert: 0 |

Die Proben der Variante 4 haben die Anforderungen gemäß QIB-Vorschrift Rev.16:2024-01, Beanspruchungsgruppe V an die Sollschichtdicke und die Haftfestigkeitsprüfung erfüllt. Die Anforderung an die Essigsäure Salzsprühnebelprüfung wurde nicht erfüllt.

Abbildung 12 – Proben 1500 h 1-3 der Variante 4 nach 1512 h ESS-Prüfung, 24 h Konditionierung (NK 23/50) und Gitterschnittprüfung
