## Prüfbericht

**Betrifft:** Prüfung eines Korrosionsschutzsystems  
Aluminium EN AW 1050, IGP  
gemäß QIB-Vorschrift Rev. 16:2024-01

**Auftragsnummer:** 45417-5

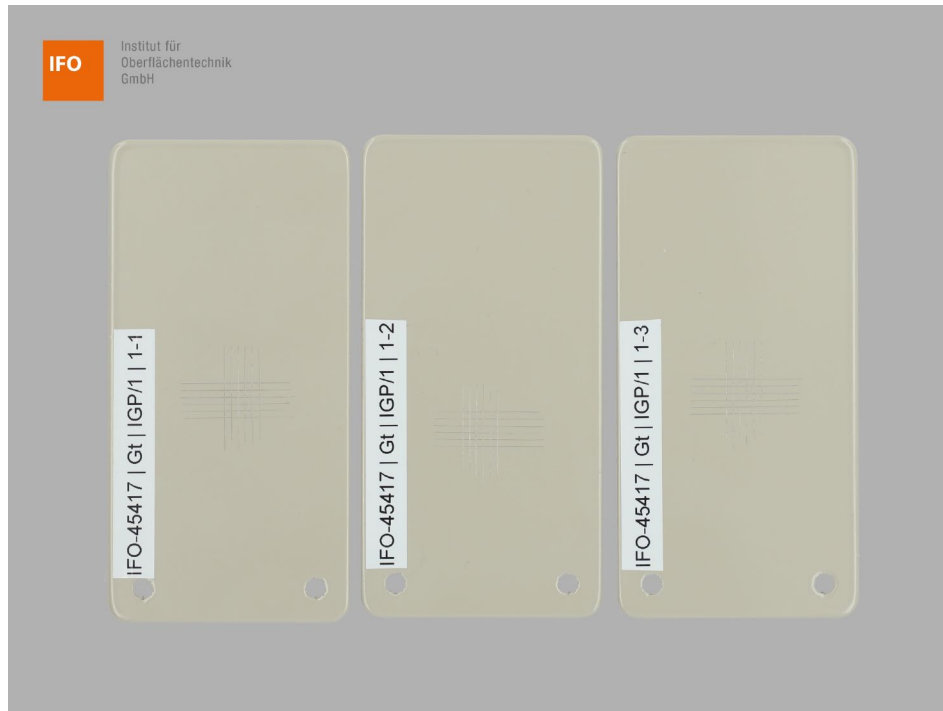
Abbildung 1 – Proben 1-3 der Variante 1 nach der Gitterschnittprüfung

| Variante 1<br>Prüfmuster 1 / IGP<br>Probe „Gt 1-1” | Gitterschnittkennwert: 0 |
| Variante 1<br>Prüfmuster 1 / IGP<br>Probe „Gt 1-2” | Gitterschnittkennwert: 0 |
| Variante 1<br>Prüfmuster 1 / IGP<br>Probe „Gt 1-3” | Gitterschnittkennwert: 0 |

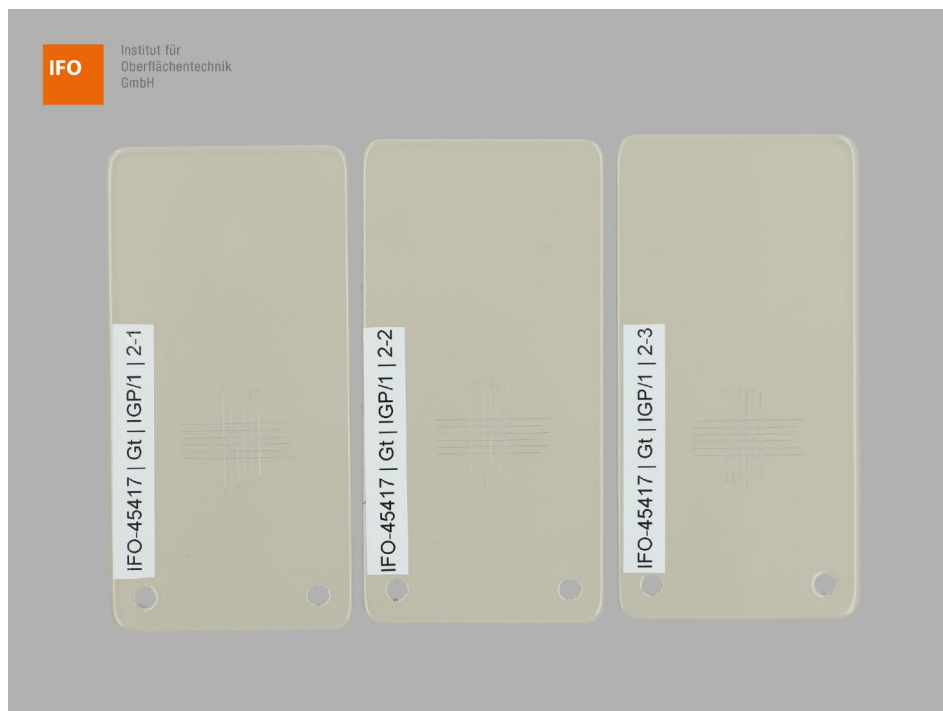
Abbildung 2 – Proben 1-3 der Variante 2 nach der Gitterschnittprüfung

| Variante 2<br>Prüfmuster 1 / IGP<br>Probe „Gt 2-1” | Gitterschnittkennwert: 0 |
| Variante 2<br>Prüfmuster 1 / IGP<br>Probe „Gt 2-2” | Gitterschnittkennwert: 0 |
| Variante 2<br>Prüfmuster 1 / IGP<br>Probe „Gt 2-3” | Gitterschnittkennwert: 0 |

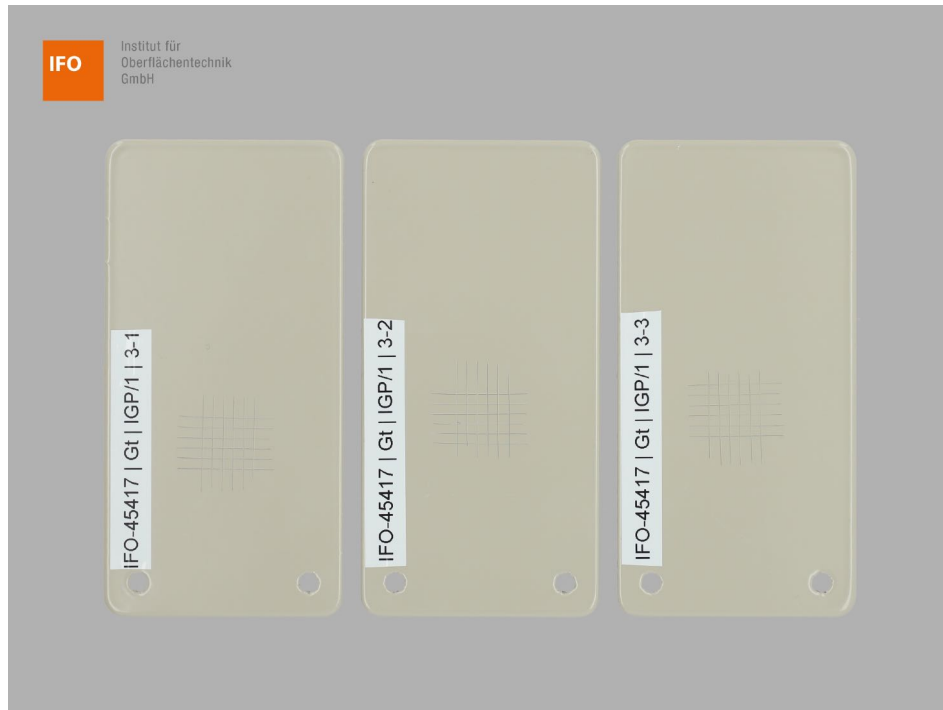
Abbildung 3 – Proben 1-3 der Variante 3 nach der Gitterschnittprüfung

| Variante 3<br>Prüfmuster 1 / IGP<br>Probe „Gt 3-1” | Gitterschnittkennwert: 0 |
| Variante 3<br>Prüfmuster 1 / IGP<br>Probe „Gt 3-2” | Gitterschnittkennwert: 0 |
| Variante 3<br>Prüfmuster 1 / IGP<br>Probe „Gt 3-3” | Gitterschnittkennwert: 0 |

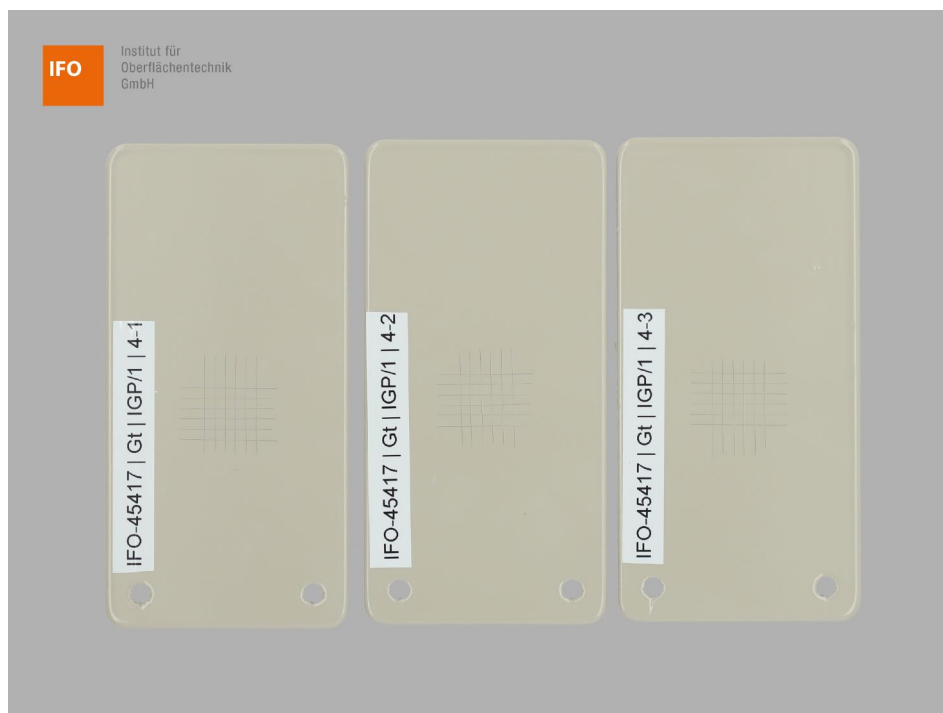
Abbildung 4 – Proben 1-3 der Variante 4 nach der Gitterschnittprüfung

| Variante 4<br>Prüfmuster 1 / IGP<br>Probe „Gt 4-1” | Gitterschnittkennwert: 0 |
| Variante 4<br>Prüfmuster 1 / IGP<br>Probe „Gt 4-2” | Gitterschnittkennwert: 0 |
| Variante 4<br>Prüfmuster 1 / IGP<br>Probe „Gt 4-3” | Gitterschnittkennwert: 0 |

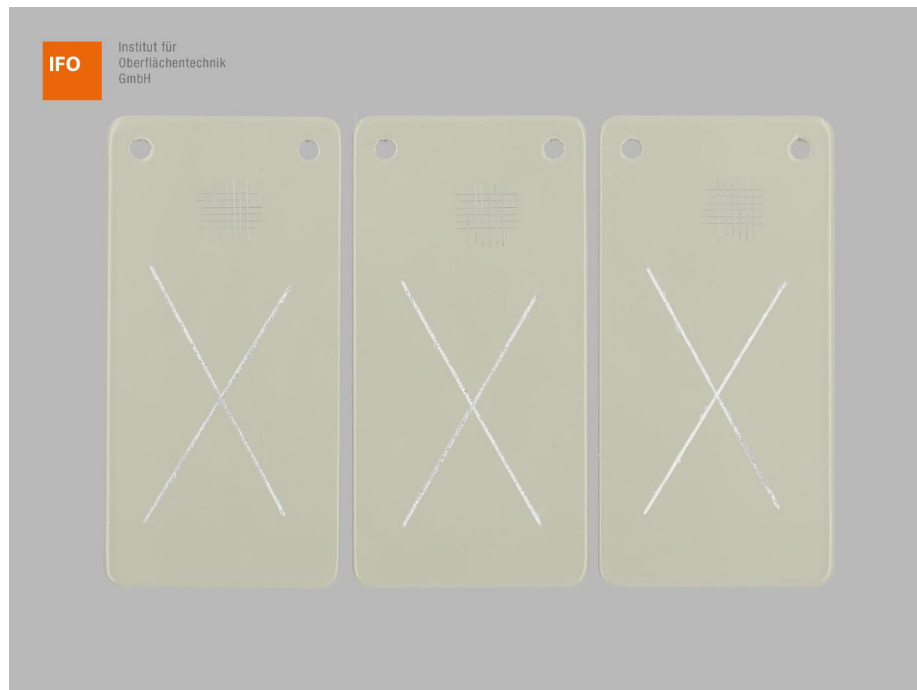
Abbildung 5 – Proben 1000 h 1-3 der Variante 1 nach 1008 h ESS-Prüfung, 24 h Konditionierung (NK 23/50) und Gitterschnittprüfung

| Variante 1<br>Prüfmuster 1 / IGP<br><br>Probe<br>„1000 h ESS 1-1“ | 1008 h | Blasengrad: | 0(S0) |
| Variante 1<br>Prüfmuster 1 / IGP<br><br>Probe<br>„1000 h ESS 1-2“ | 1008 h | Blasengrad: | 0(S0) |
| Variante 1<br>Prüfmuster 1 / IGP<br><br>Probe<br>„1000 h ESS 1-3“ | 1008 h | Blasengrad: | 0(S0) |

Die Proben der Variante 1 haben die Anforderungen gemäß QIB-Vorschrift Rev.16:2024-01, Beanspruchungsgruppe IV an die Sollsichtdicke, die Haftfestigkeitsprüfung und die Essigsäure Salzsprühnebelprüfung erfüllt.

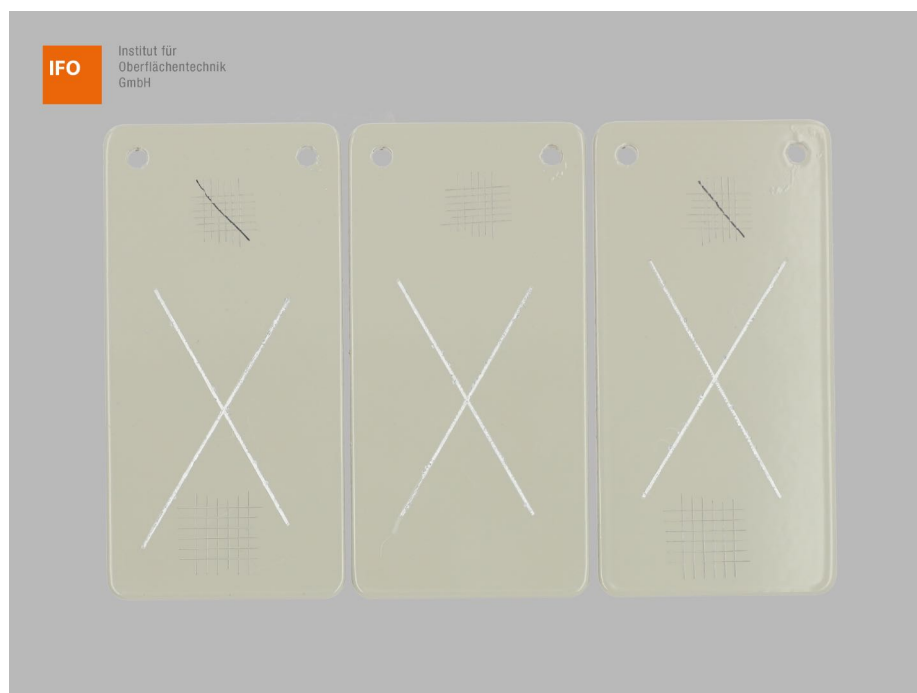
Abbildung 6 – Proben 1000 h 1-3 der Variante 2 nach 1008 h ESS-Prüfung, 24 h Konditionierung (NK 23/50) und Gitterschnittprüfung

| Variante 2<br>Prüfmuster 1 / IGP<br><br>Probe<br>„1000 h ESS 2-1“ | 1008 h | Blasengrad: | 0(S0) |
| Variante 2<br>Prüfmuster 1 / IGP<br><br>Probe<br>„1000 h ESS 2-2“ | 1008 h | Blasengrad: | 0(S0) |
| Variante 2<br>Prüfmuster 1 / IGP<br><br>Probe<br>„1000 h ESS 2-3“ | 1008 h | Blasengrad: | 0(S0) |

Die Proben der Variante 2 haben die Anforderungen gemäß QIB-Vorschrift Rev.16:2024-01, Beanspruchungsgruppe IV an die Sollsichtdicke, die Haftfestigkeitsprüfung und die Essigsäure Salzsprühnebelprüfung erfüllt.

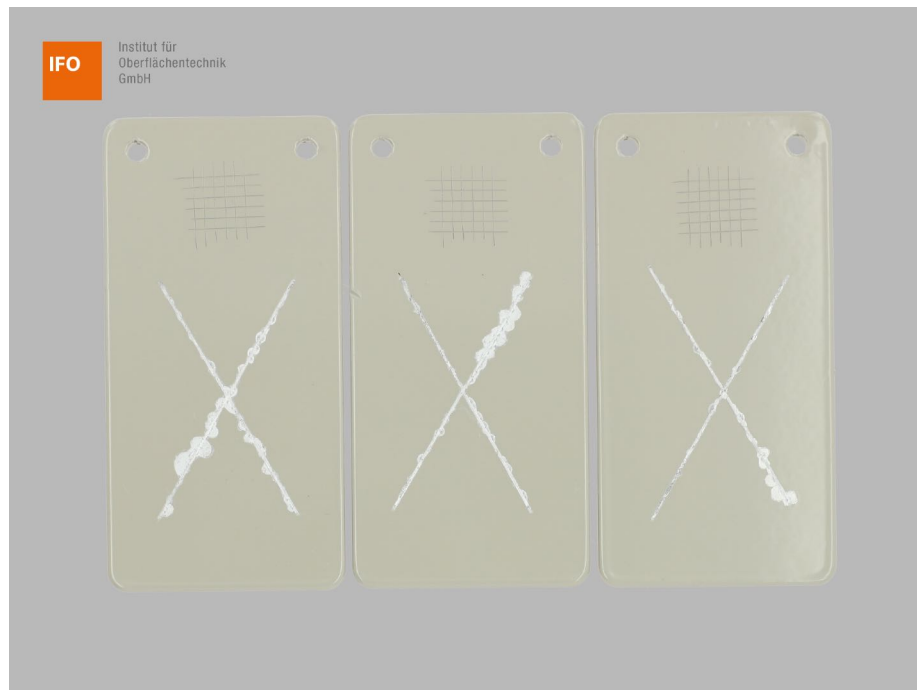
Abbildung 7 – Proben 1000 h 1-3 der Variante 3 nach 1008 h ESS-Prüfung, 24 h Konditionierung (NK 23/50) und Gitterschnittprüfung

| Variante 3<br>Prüfmuster 1 / IGP<br><br>Probe<br>„1000 h ESS 3-1“ | 1008 h | Blasengrad: | 0(S0) |
| | | Max. Enthftung: | 4,3 mm |
| | | Flächige Enthftung: | > 30 mm <sup>2</sup> /10cm |
| Variante 3<br>Prüfmuster 1 / IGP<br><br>Probe<br>„1000 h ESS 3-2“ | 1008 h | Blasengrad: | 0(S0) |
| Variante 3<br>Prüfmuster 1 / IGP<br><br>Probe<br>„1000 h ESS 3-3“ | 1008 h | Blasengrad: | 0(S0) |

Die Proben der Variante 3 haben die Anforderungen gemäß QIB-Vorschrift Rev.16:2024-01, Beanspruchungsgruppe IV an die Sollsichtdicke und die Haftfestigkeitsprüfung erfüllt. Die Anforderung an die Essigsäure Salzsprühnebelprüfung wurde nicht erfüllt.

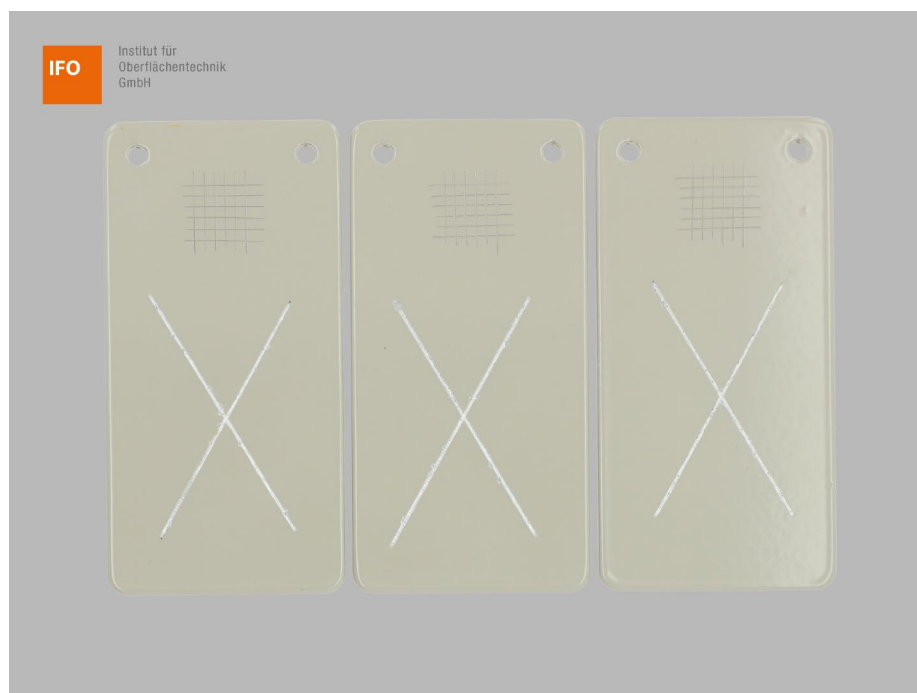
Abbildung 8 – Proben 1000 h 1-3 der Variante 4 nach 1008 h ESS-Prüfung, 24 h Konditionierung (NK 23/50) und Gitterschnittprüfung

| Variante 4<br>Prüfmuster 1 / IGP<br><br>Probe<br>„1000 h ESS 4-1“ | 1008 h | Blasengrad: | 0(S0) |

Die Proben der Variante 4 haben die Anforderungen gemäß QIB-Vorschrift Rev.16:2024-01, Beanspruchungsgruppe IV an die Sollsichtdicke, die Haftfestigkeitsprüfung und die Essigsäure Salzsprühnebelprüfung erfüllt.

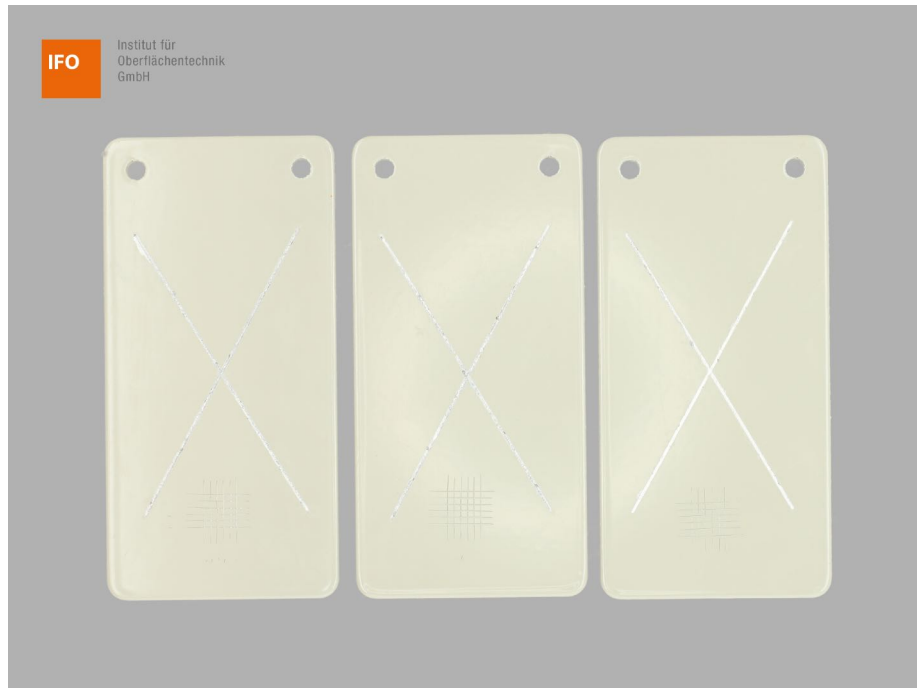
Abbildung 9 – Proben 1500 h 1-3 der Variante 1 nach 1512 h ESS-Prüfung, 24 h Konditionierung (NK 23/50) und Gitterschnittprüfung

| Variante 1<br>Prüfmuster 1 / IGP<br><br>Probe<br>„1500 h ESS 1-1“ | 1512 h | Blasengrad: 0(S0)<br>Rissgrad: 0(S0)<br>Max. Enthftung: 1,4 mm<br>Flächige Enthftung: 6,4 mm <sup>2</sup> /10cm<br>Gitterschnittkennwert: 0 |

Die Proben der Variante 1 haben die Anforderungen gemäß QIB-Vorschrift Rev.16:2024-01, Beanspruchungsgruppe V an die Sollsichtdicke, die Haftfestigkeitsprüfung und die Essigsäure Salzsprühnebelprüfung erfüllt.

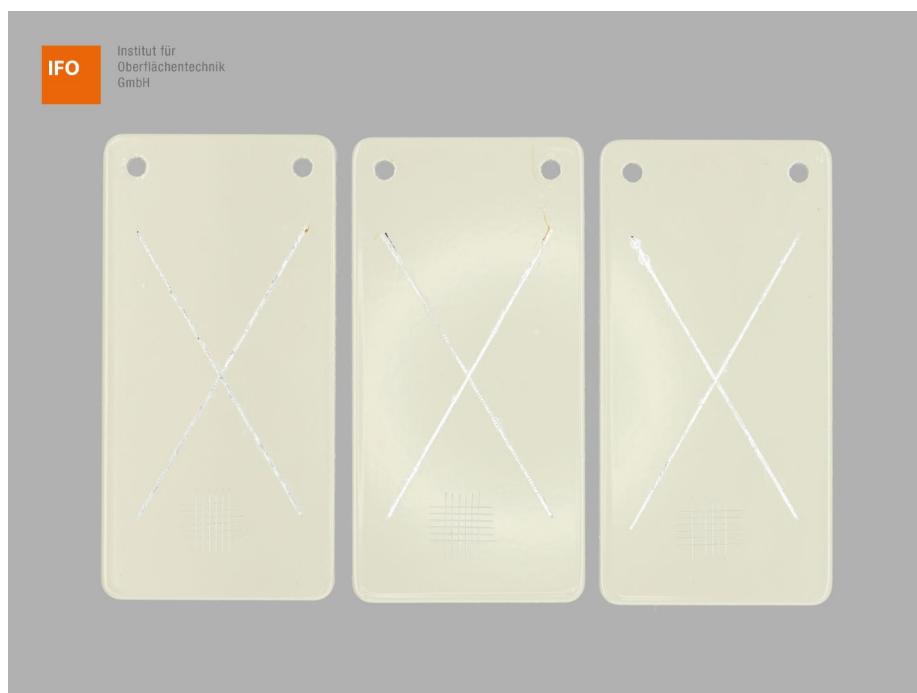
Abbildung 10 – Proben 1500 h 1-3 der Variante 2 nach 1512 h ESS-Prüfung, 24 h Konditionierung (NK 23/50) und Gitterschnittprüfung

| Variante 2<br>Prüfmuster 1 / IGP<br><br>Probe<br>„1500 h ESS 2-1“ | 1512 h | Blasengrad: 0(S0)<br>Rissgrad: 0(S0)<br>Max. Enthftung: 0,5 mm<br>Flächige Enthftung: 1,3 mm <sup>2</sup> /10cm<br>Gitterschnittkennwert: 0 |

Die Proben der Variante 2 haben die Anforderungen gemäß QIB-Vorschrift Rev.16:2024-01, Beanspruchungsgruppe V an die Sollsichtdicke, die Haftfestigkeitsprüfung und die Essigsäure Salzsprühnebelprüfung erfüllt.

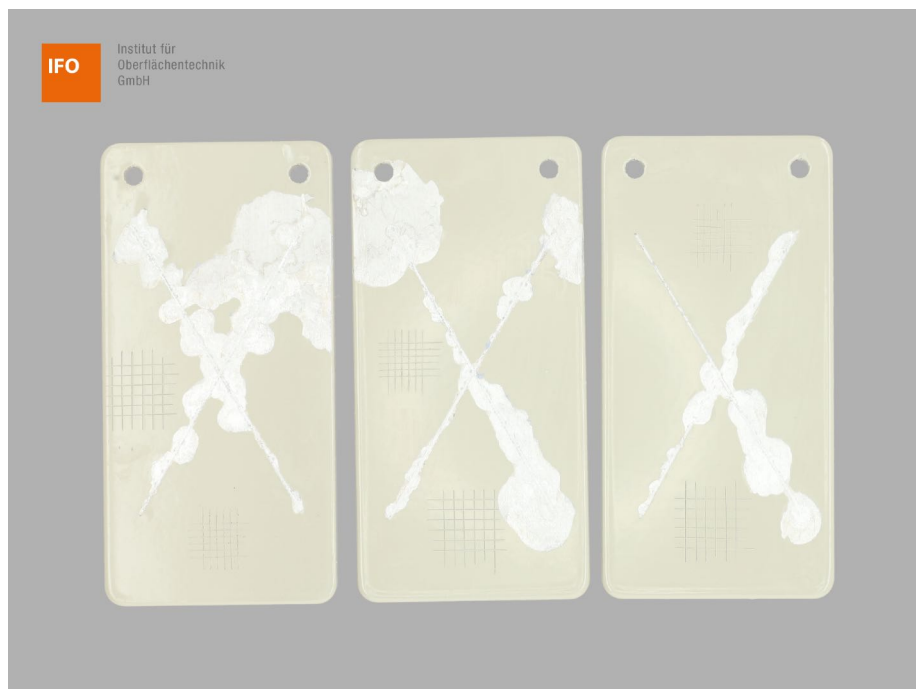
Abbildung 11 – Proben 1500 h 1-3 der Variante 3 nach 1512 h ESS-Prüfung, 24 h Konditionierung (NK 23/50) und Gitterschnittprüfung

| <u>Probe:</u> | <u>Prüfdauer:</u> | <u>Ergebnis:</u> |
|---|---|---|
| Variante 3<br>Prüfmuster 1 / IGP<br><br>Probe<br>„1500 h ESS 3-1“ | 1512 h | Blasengrad: 0(S0)<br>Rissgrad: 0(S0)<br>Max. Enthaftung: Vollständige Enthaftung<br>Flächige Enthaftung: Vollständige Enthaftung<br>Gitterschnittkennwert: 0 |
| Variante 3<br>Prüfmuster 1 / IGP<br><br>Probe<br>„1500 h ESS 3-2“ | | Blasengrad: 0(S0)<br>Rissgrad: 0(S0)<br>Max. Enthaftung: Vollständige Enthaftung<br>Flächige Enthaftung: Vollständige Enthaftung<br>Gitterschnittkennwert: 0 |
| Variante 3<br>Prüfmuster 1 / IGP<br><br>Probe<br>„1500 h ESS 3-3“ | | Blasengrad: 0(S0)<br>Rissgrad: 0(S0)<br>Max. Enthaftung: 9,0 mm<br>Flächige Enthaftung: > 30 mm <sup>2</sup> /10cm<br>Gitterschnittkennwert: 0 |

Die Proben der Variante 3 haben die Anforderungen gemäß QIB-Vorschrift Rev.16:2024-01, Beanspruchungsgruppe V an die Sollsichtdicke und die Haftfestigkeitsprüfung erfüllt. Die Anforderung an die Essigsäure Salzsprühnebelprüfung wurde nicht erfüllt.

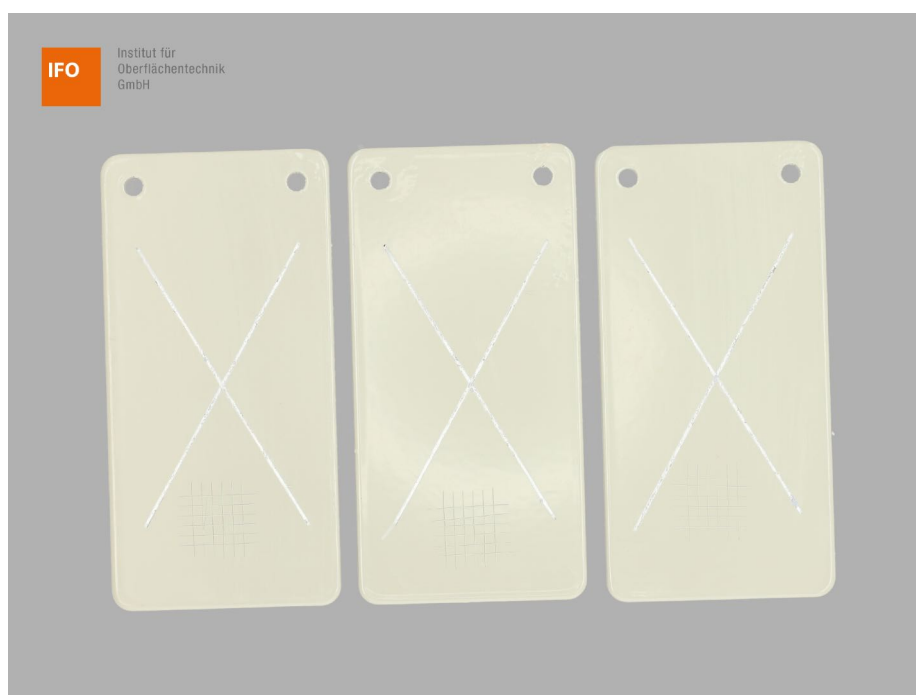
Abbildung 12 – Proben 1500 h 1-3 der Variante 4 nach 1512 h ESS-Prüfung, 24 h Konditionierung (NK 23/50) und Gitterschnittprüfung

| <u>Probe:</u> | <u>Prüfdauer:</u> | <u>Ergebnis:</u> |
|---|---|---|
| Variante 4<br>Prüfmuster 1 / IGP<br><br>Probe<br>„1500 h ESS 4-1“ | 1512 h | Blasengrad: 0(S0)<br>Rissgrad: 0(S0)<br>Max. Enthaftung: 0 mm<br>Flächige Enthaftung: 0 mm <sup>2</sup> /10cm<br>Gitterschnittkennwert: 0 |
| Variante 4<br>Prüfmuster 1 / IGP<br><br>Probe<br>„1500 h ESS 4-2“ | | Blasengrad: 0(S0)<br>Rissgrad: 0(S0)<br>Max. Enthaftung: 0 mm<br>Flächige Enthaftung: 0 mm <sup>2</sup> /10cm<br>Gitterschnittkennwert: 0 |
| Variante 4<br>Prüfmuster 1 / IGP<br><br>Probe<br>„1500 h ESS 4-3“ | | Blasengrad: 0(S0)<br>Rissgrad: 0(S0)<br>Max. Enthaftung: 0,9 mm<br>Flächige Enthaftung: 2,3 mm <sup>2</sup> /10cm<br>Gitterschnittkennwert: 0 |

Die Proben der Variante 4 haben die Anforderungen gemäß QIB-Vorschrift Rev.16:2024-01, Beanspruchungsgruppe V an die Sollsichtdicke, die Haftfestigkeitsprüfung und die Essigsäure Salzsprühnebelprüfung erfüllt.
